Análise do Programa de  
Gestão Integrada da Bacia  
do Rio Canoas

# **ANÁLISE DO PROGRAMA DE GESTÃO INTEGRADA DA BACIA DO RIO CANOAS**

Fazenda Santa Gemma

Franca/SP

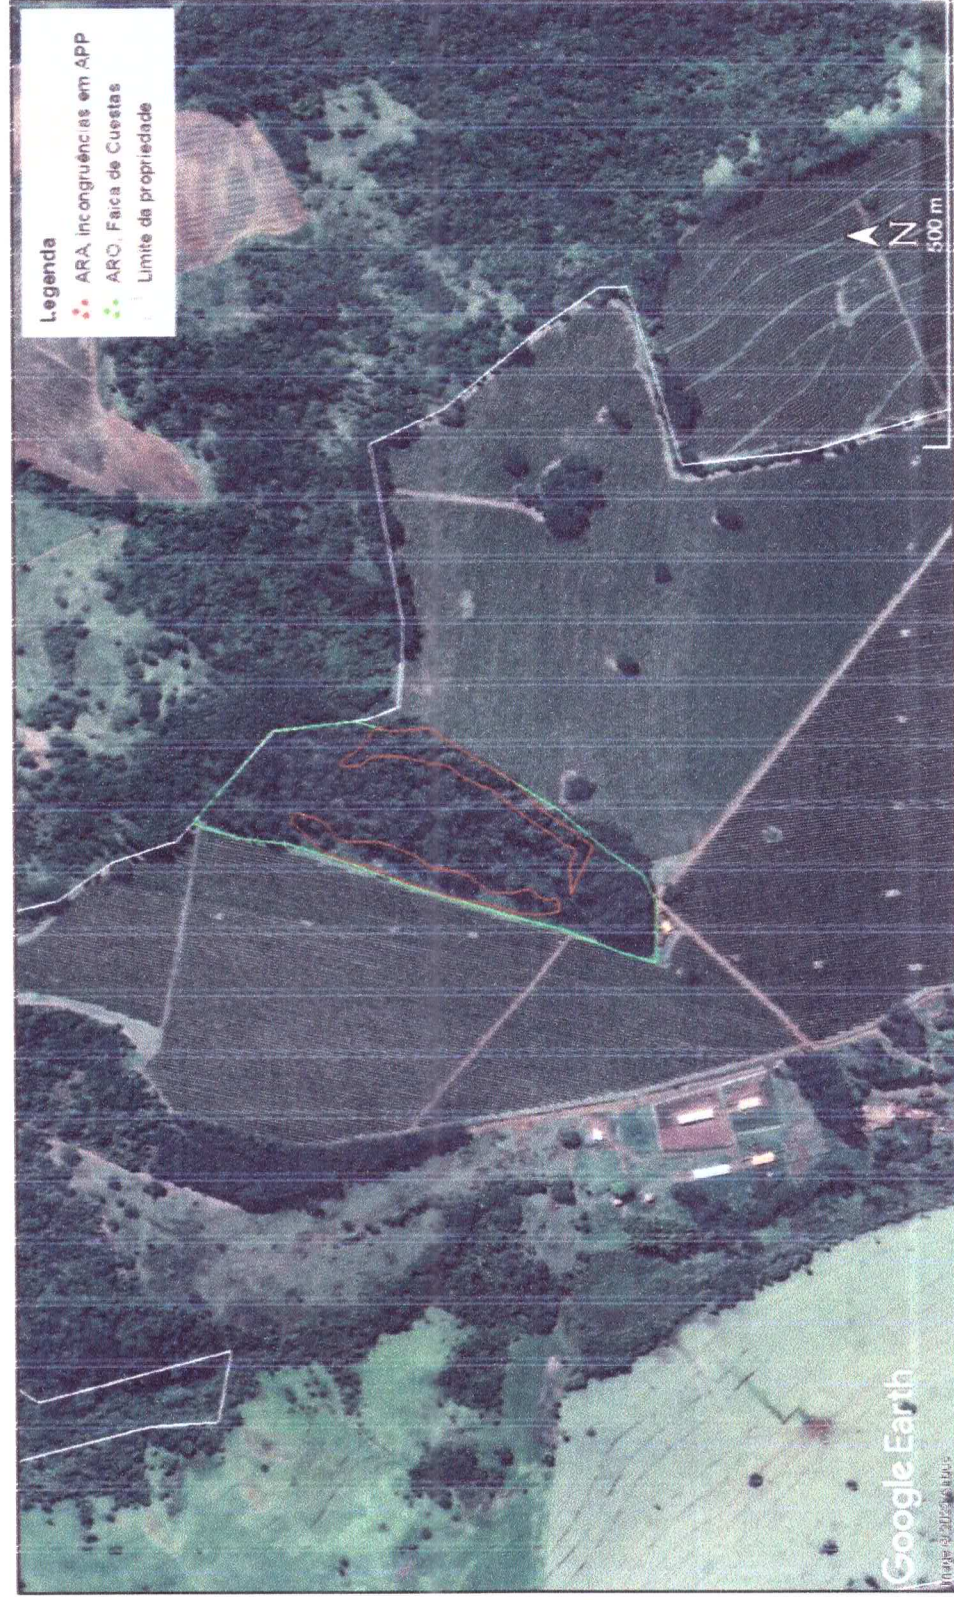
**Figura 10:** Localização aproximada das áreas indicadas como ARA -- Incongruências em APP no Mapa de Zoneamento Ambiental (Fonte: Google Earth, acesso em 05/12/2023).

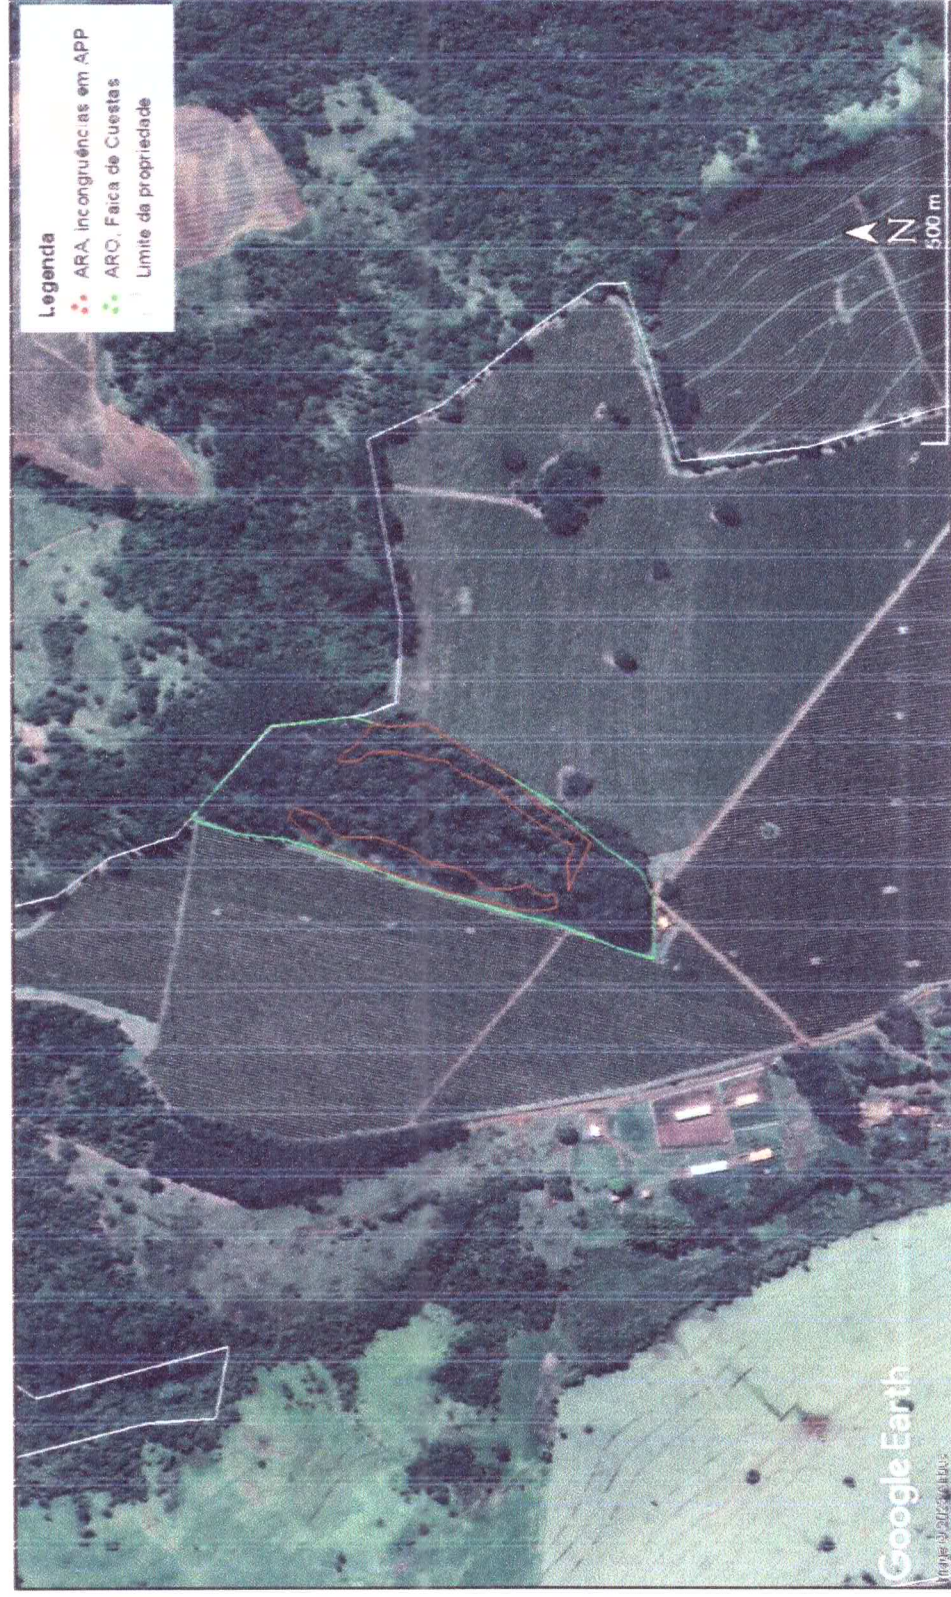
**Figura 16:** Localização aproximada das áreas indicadas como ARA -- Incongruências em APP no Mapa de Zoneamento Ambiental (Fonte: Google Earth, acesso em 05/12/2023).
